重要文化財 万徳寺多宝塔 及び鎮守堂 保存修理工事

修理方針 屋根葺替（檜皮葺）
塗装・部分修理
工事期間 令和元年10月～
令和2年6月

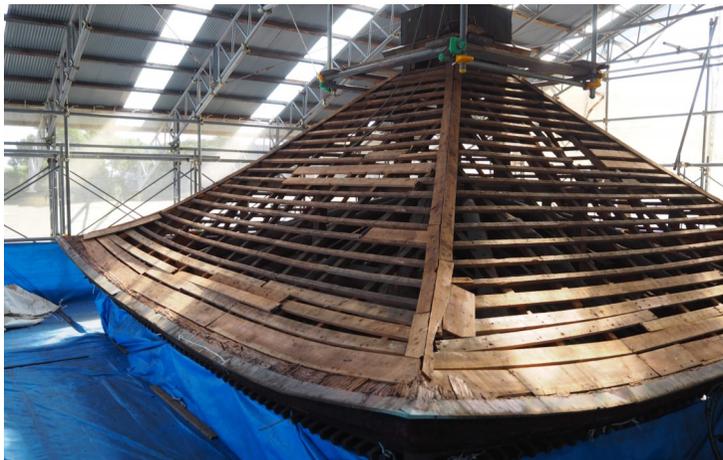
多宝塔の桧皮葺を解体したところ

多宝塔と鎮守堂の屋根は、ヒノキの皮（檜皮）で葺かれた檜皮葺です。現在の屋根は平成2年（1990）の修理で葺かれたもので、約30年経過して劣化が進んだため、伝統的な技術と材料を用いて葺き替えました。

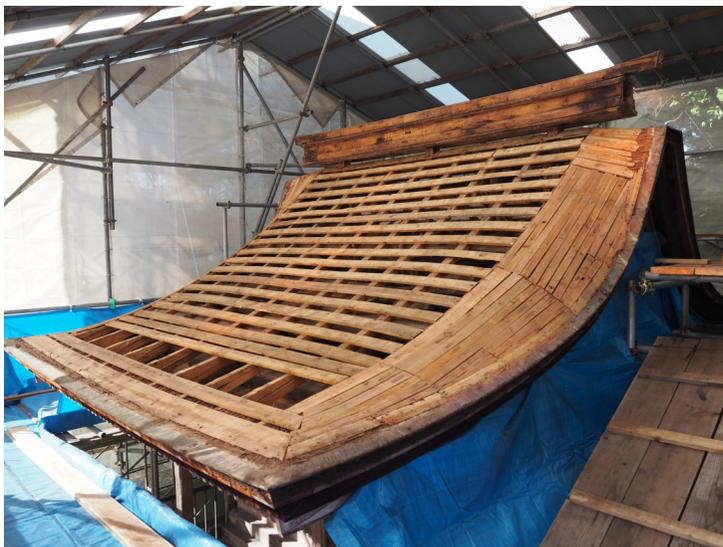
鎮守堂の桧皮葺を解体したところ

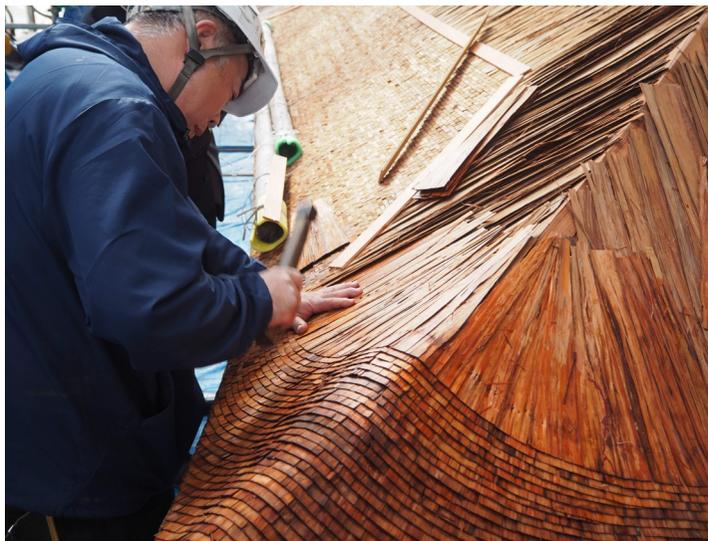
檜皮を葺き替えているところ

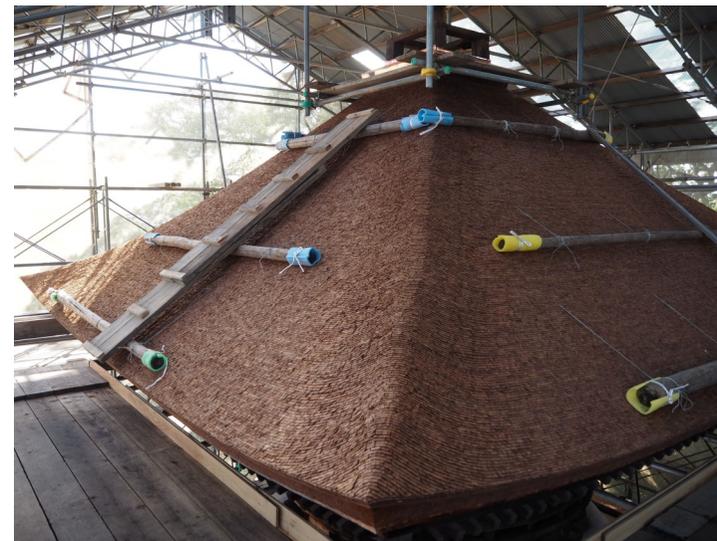
檜皮を葺き替えました
屋根に取り付いているのは足場です

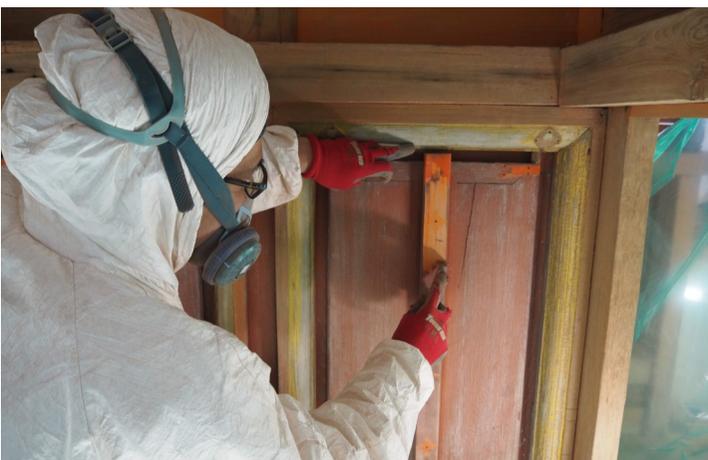
現状の塗装を掻き落とししました

鎮守堂は、丹と呼ばれる顔料を、膠で溶いた伝統的な塗料が塗られています。現在の塗装は昭和35年（1960）の修理で塗られたもので、約60年経過して劣化が進んだため、伝統的な技術と材料を用いて塗り替えます。写真は、現在塗られている塗装を掻き落としているところです。

鎮守堂の丹塗を塗り替えています

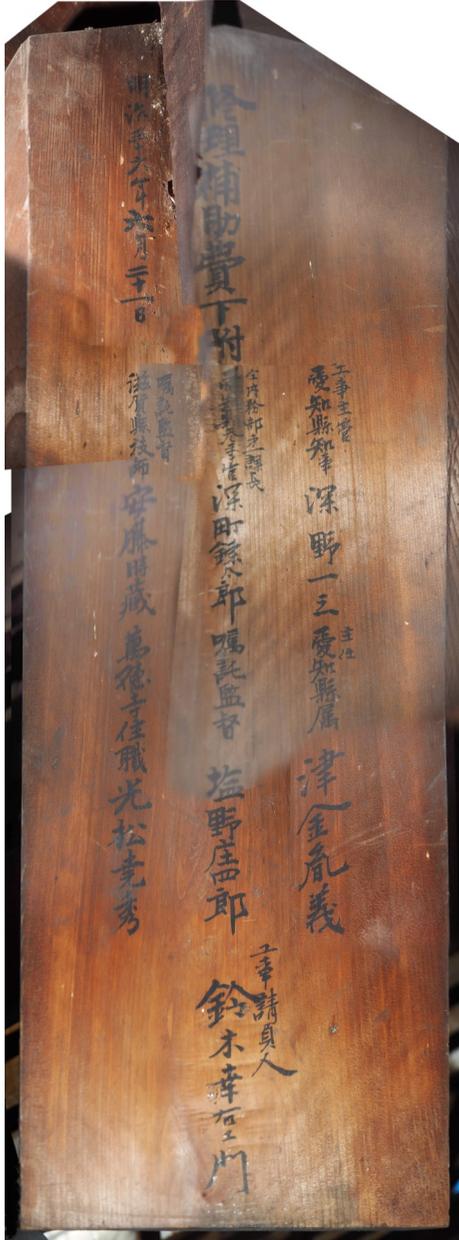
明治36～37年（1903～1904）に行われた多宝塔の修理の記録を記した棟札が、屋根の中から見つかりました。棟札は高さ約63cm、幅約28cm、厚さ約3cmのヒノキの板で、修理の年代と工事関係者の名前が墨書で記載されています。修理の内容は記されていませんが、現状の建物を観察すると、柱など主要な部材に明治時代の新しい材料が確認出来ます。そのような部材は、建物が建った状態では取り替えることが出来ないので、明治の修理は、建物を全て分解して、傷んだ部材を取り替えて建て直す「解体修理」が行われたと推測できます。

▲棟札の裏面合成写真

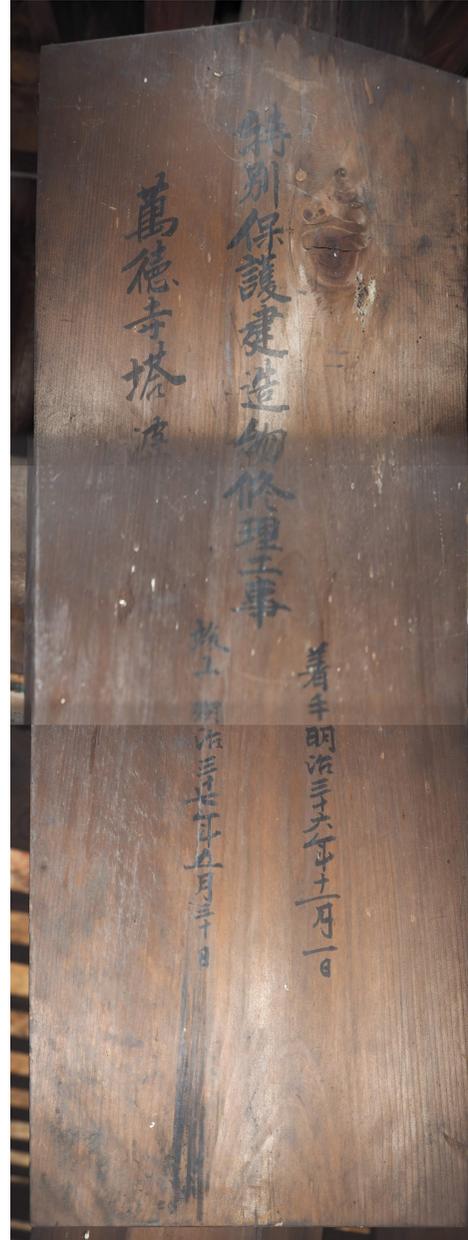
▲棟札の表面合成写真
