ラウンドアバウトとは？

右回り一方通行で環道優先の円形平面交差点

ラウンドアバウト のすすめ

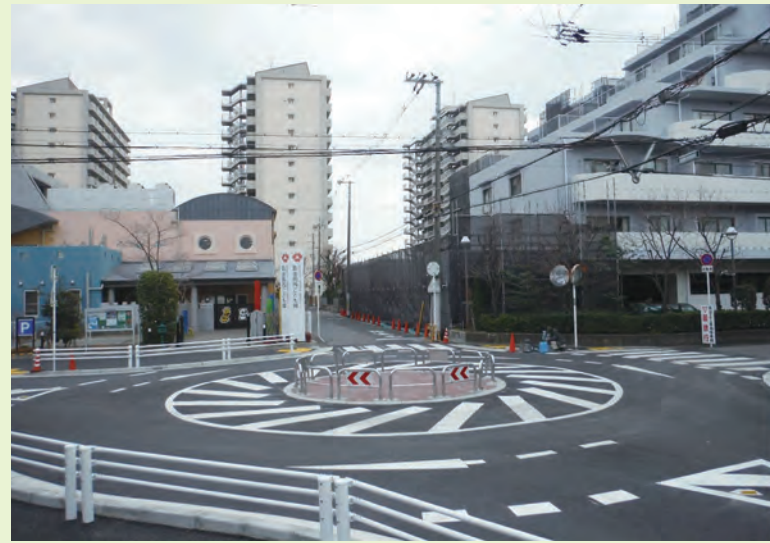
新金岡町2丁地内交差点(大阪府堺市)

生活道路において、ラウンドアバウトとスムーズ横断歩道等の他の生活道路対策を組み合わせた整備をすることで、車両の走行速度の抑制を図りました。

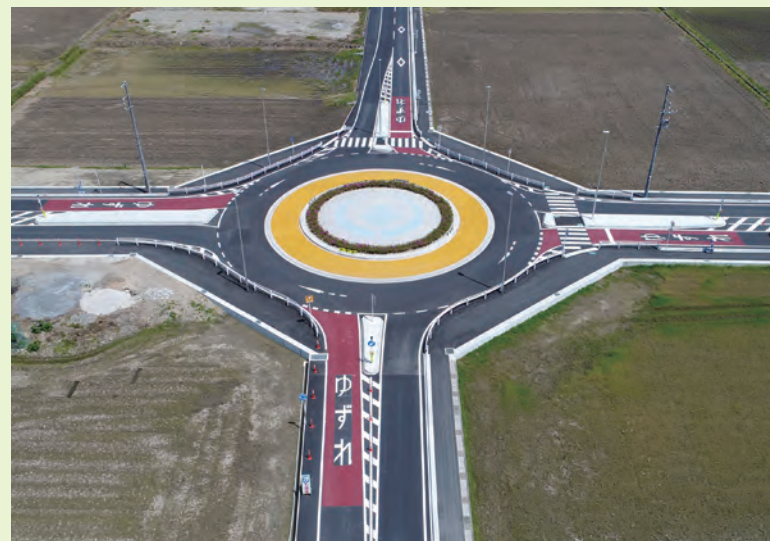
安インター東交差点(岐阜県安八郡安八町)

スマートインターチェンジとの接続により、車両が高速道路から高い速度を維持したまま町道に流入することが懸念されたため、速度抑制を図る対策としてラウンドアバウトを整備しました。

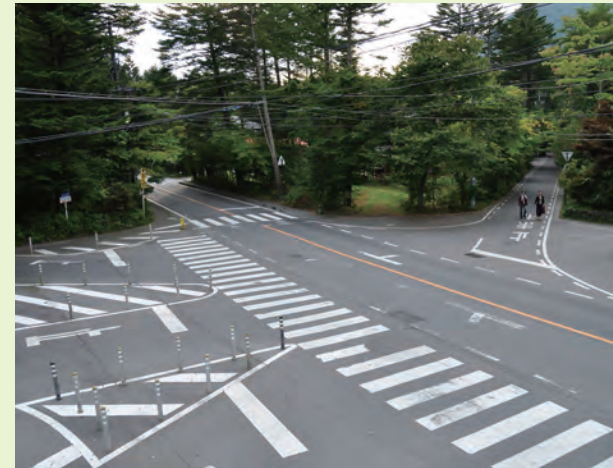
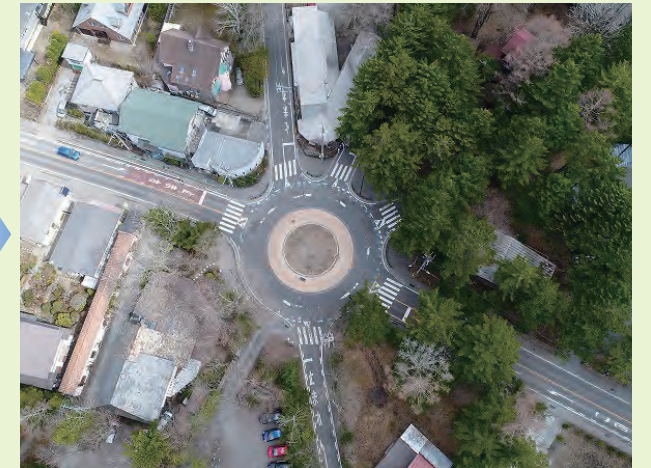
六本辻交差点(長野県北佐久郡軽井沢町)

自動車・歩行者・自転車が輻輳する危険な6枝交差点であり、信号制御による対策は困難であったため、ラウンドアバウトの整備により、交差点の安全性の向上を図りました。

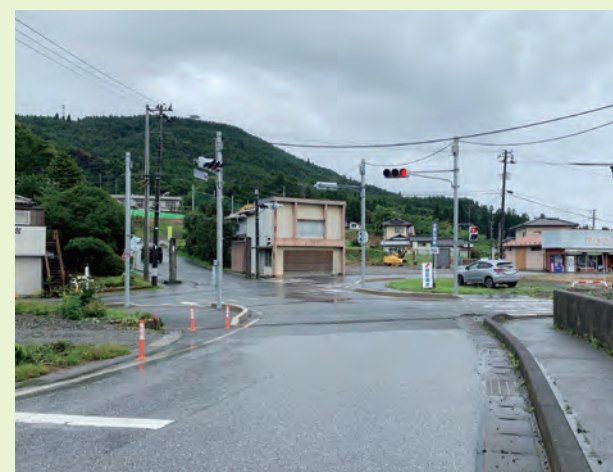
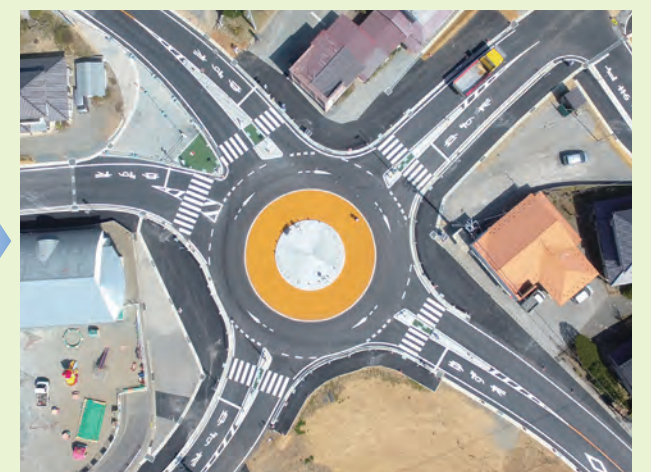
末崎環状交差点(岩手県大船渡市)

住宅地における安全性の向上や信号交差点での待ち時間を解消(信号機を撤去)するため、ラウンドアバウトの整備を行いました。

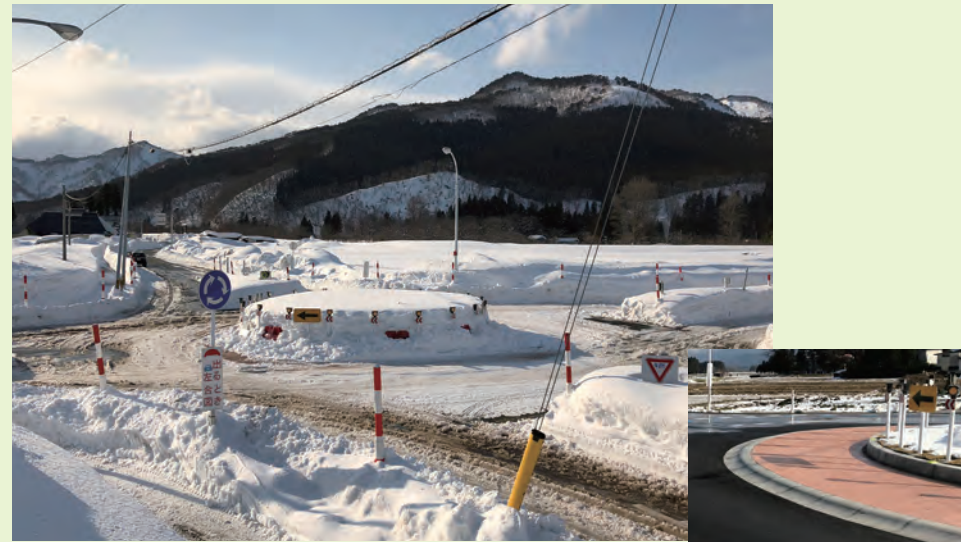
子坂交差点(山形県長井市)

除雪時にブレードなどが接触しにくい曲線形状のエプロン境界部構造を採用しました。

積雪・降雪時においても、道路端や中央島、分離島を識別できるようにするため、スノーポールや自発光式の誘導標を設置しました。

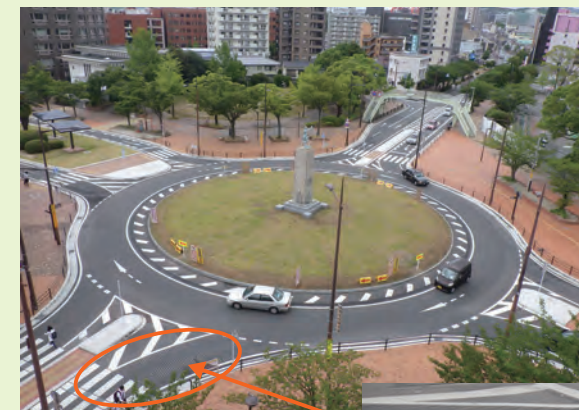
尾倉ロータリー(福岡県北九州市)

流出部の車道をグルーピング(路面に溝を刻む)舗装し、流出する車両の存在を音で知らせる工夫をしました。

グルーピング舗装

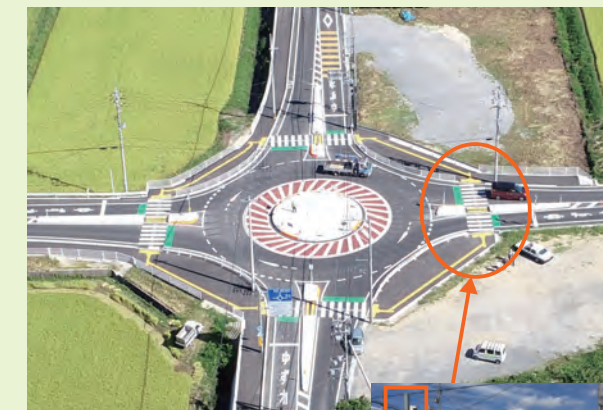
吉川地内交差点(岡山県加賀郡吉備中央町)

横断歩道上にエスコートゾーンを設置するとともに、横断歩道の両端に意思表示灯を設置しました。

エスコートゾーンと意思表示灯を設置
